MANCHON DE REPARATION 2 PIECES FONTE

FICHE PRODUIT

Réf : MRF

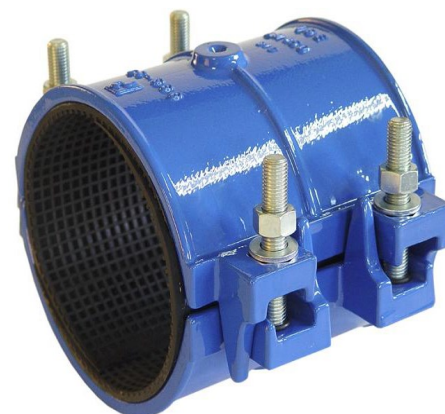
- Permet une réparation rapide et définitive des canalisations avec une intervention de courte durée, sans coupure d'eau.
- Le manchon de réparation 2 pièces fonte se compose de deux secteurs en fonte contenant un joint d'étanchéité en caoutchouc EPDM.
- Adaptable à de nombreux types de tuyauterie : PVC, Fonte (grise et ductile), Amiante ciment..
- Pression maximum de service = 16 bar à température ambiante.

Description	Matière	Type de matériau
1	Corps	Fonte ductile	Inorganique
	Revêtement	Époxy poudre Eurokote® 711.92 - RAL Bleu 5015 Ep.250 microns	Organique
2	Joint d'étanchéité *	EPDM APE 55N	Organique
3-4-5	Boulonnerie	Acier revêtement zingué	Inorganique
